Meistertreffen ehemaliger Meisterschüler 2022.

Schäden an Fußbodenkonstruktionen und deren Vermeidung

Bertram Abert

Sachverständiger für Fußbodentechnik
ö.b.u.v. im Estrichlegerhandwerk

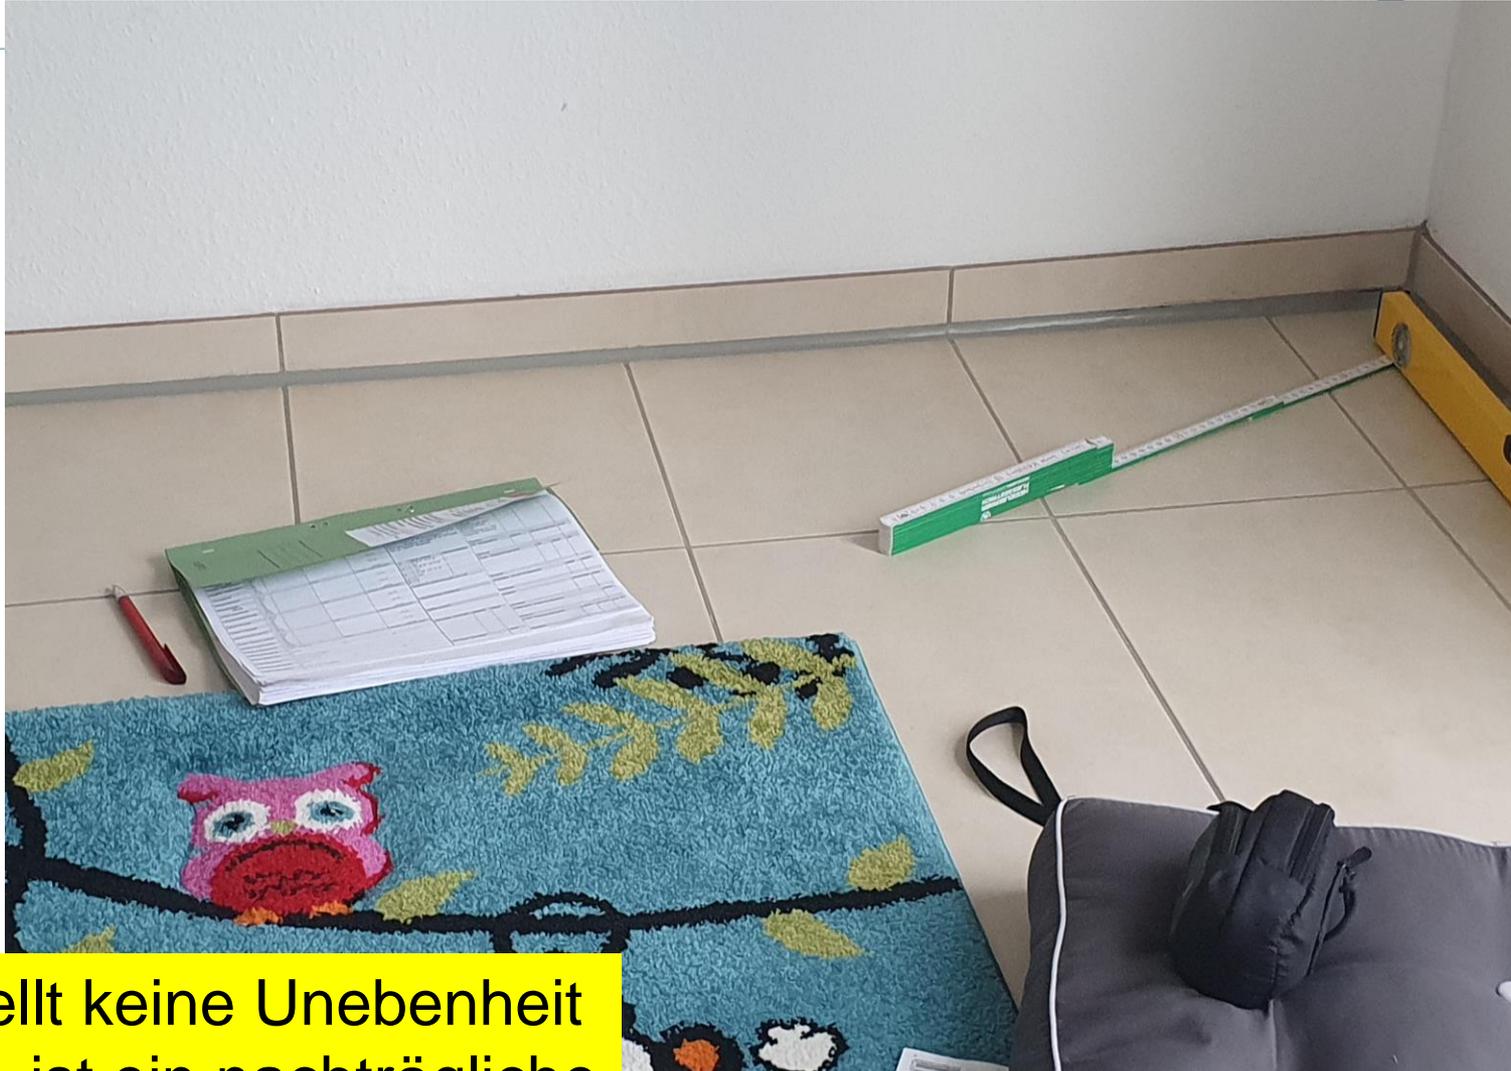
Stellt keine Unebenheit dar, ist ein nachträgliche Verformung!

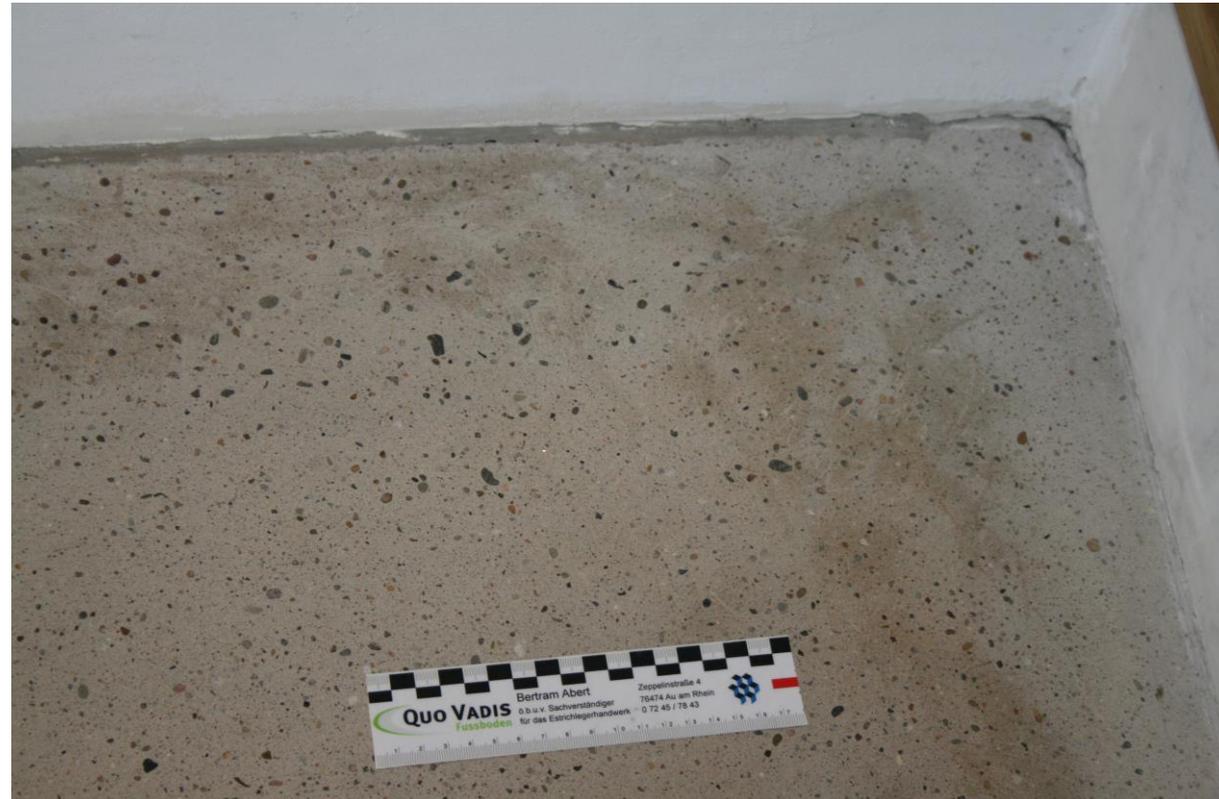
Keine Lösung:
Totalschaden

Man hat sich auf Preisnachlass 5 oder 6.000 € geeinigt.

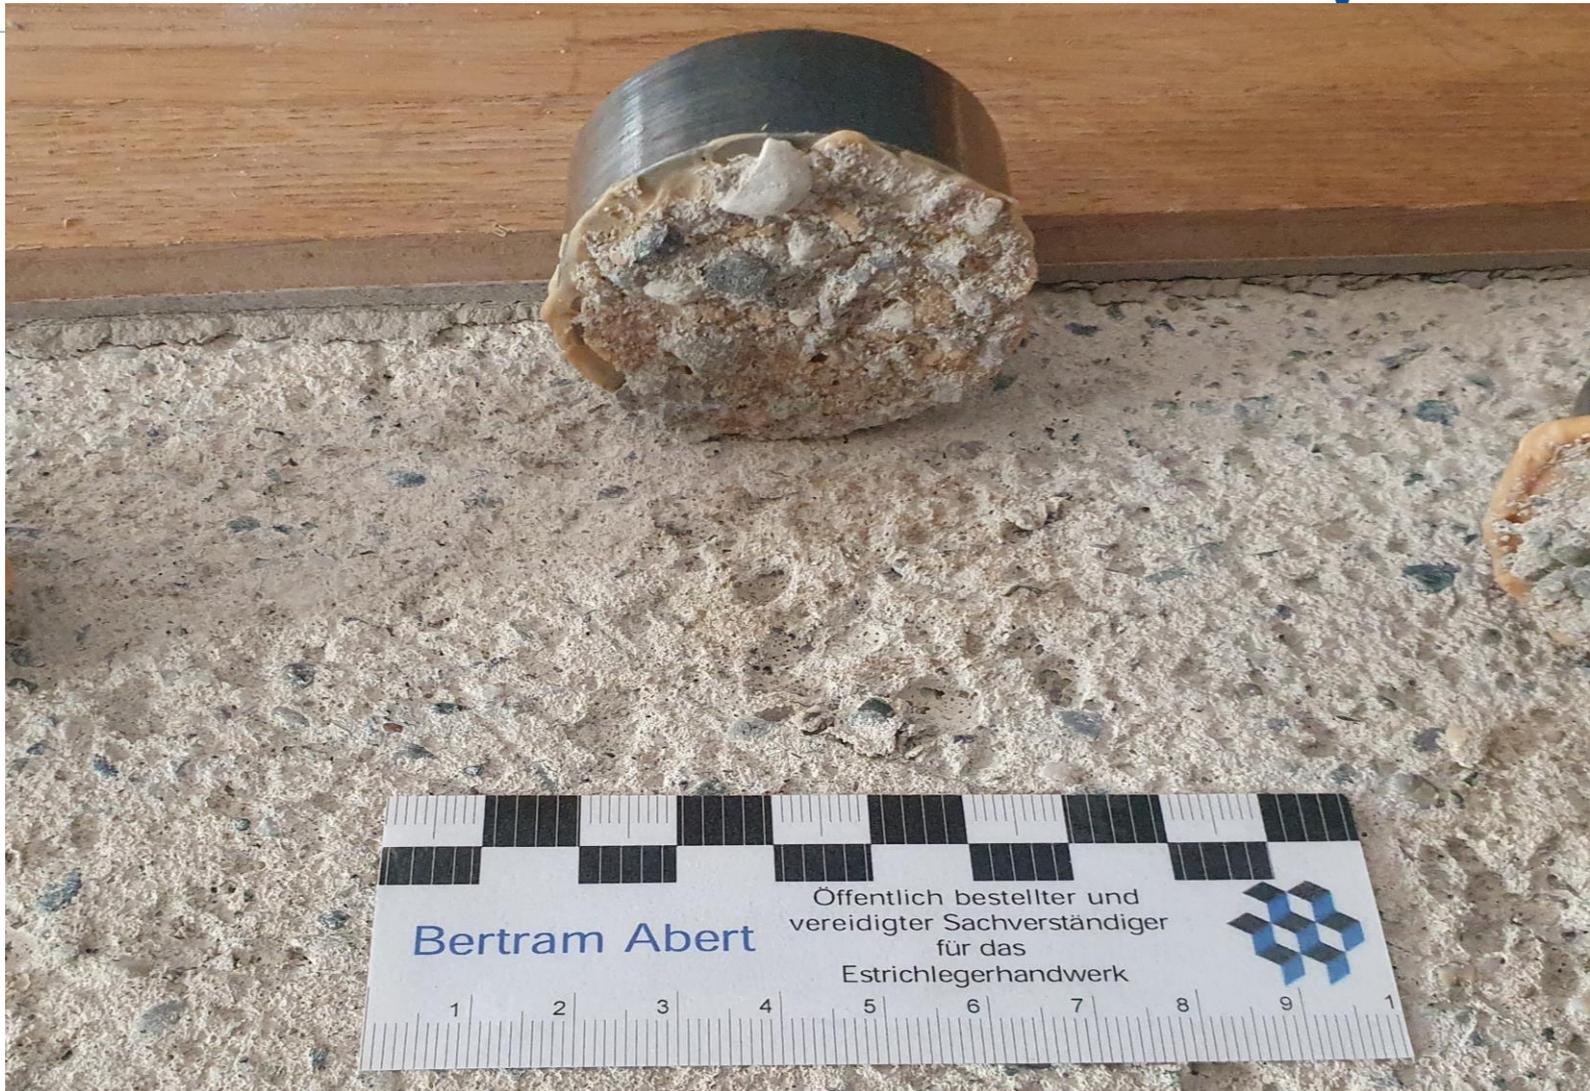
Angeboten war ein CT-C30-F6.

Stempel Nr.	Kraft kN	Kraft N/mm ²	Bruchfläche			
			% Zwischen Kleber und Stempel	% zwischen Estrich und Kleber	% in Estrichoberfläche	ca. Tiefe in mm
5	0,82	0,42	0	0	100	1-5 mm
6	1,09	0,56	0	0	100	1-8 mm
3	0,70	0,36	0	0	100	1-5 mm
Mittelwert		0,44

Sollwert: Mehrschichtparkett zwischen 1 u. 1,5 N/mm².

Totalschaden, Parkett und Estrich Rückbau.

Vermeidung:

1. Vereinbarte Estrichgüte (Qualität) einbauen.
2. Wenn in der Ausschreibung auch der Belag genannt, oder sonst wie bekannt ist, auf die Oberflächenfestigkeit achten. Man kann auch mit einem CT-C25-F4 eine ausreichend gute Oberflächenzugfestigkeit erreichen.
3. Als Parkett- oder Bodenleger die Vorleistungsprüfung sorgfältiger durchführen!

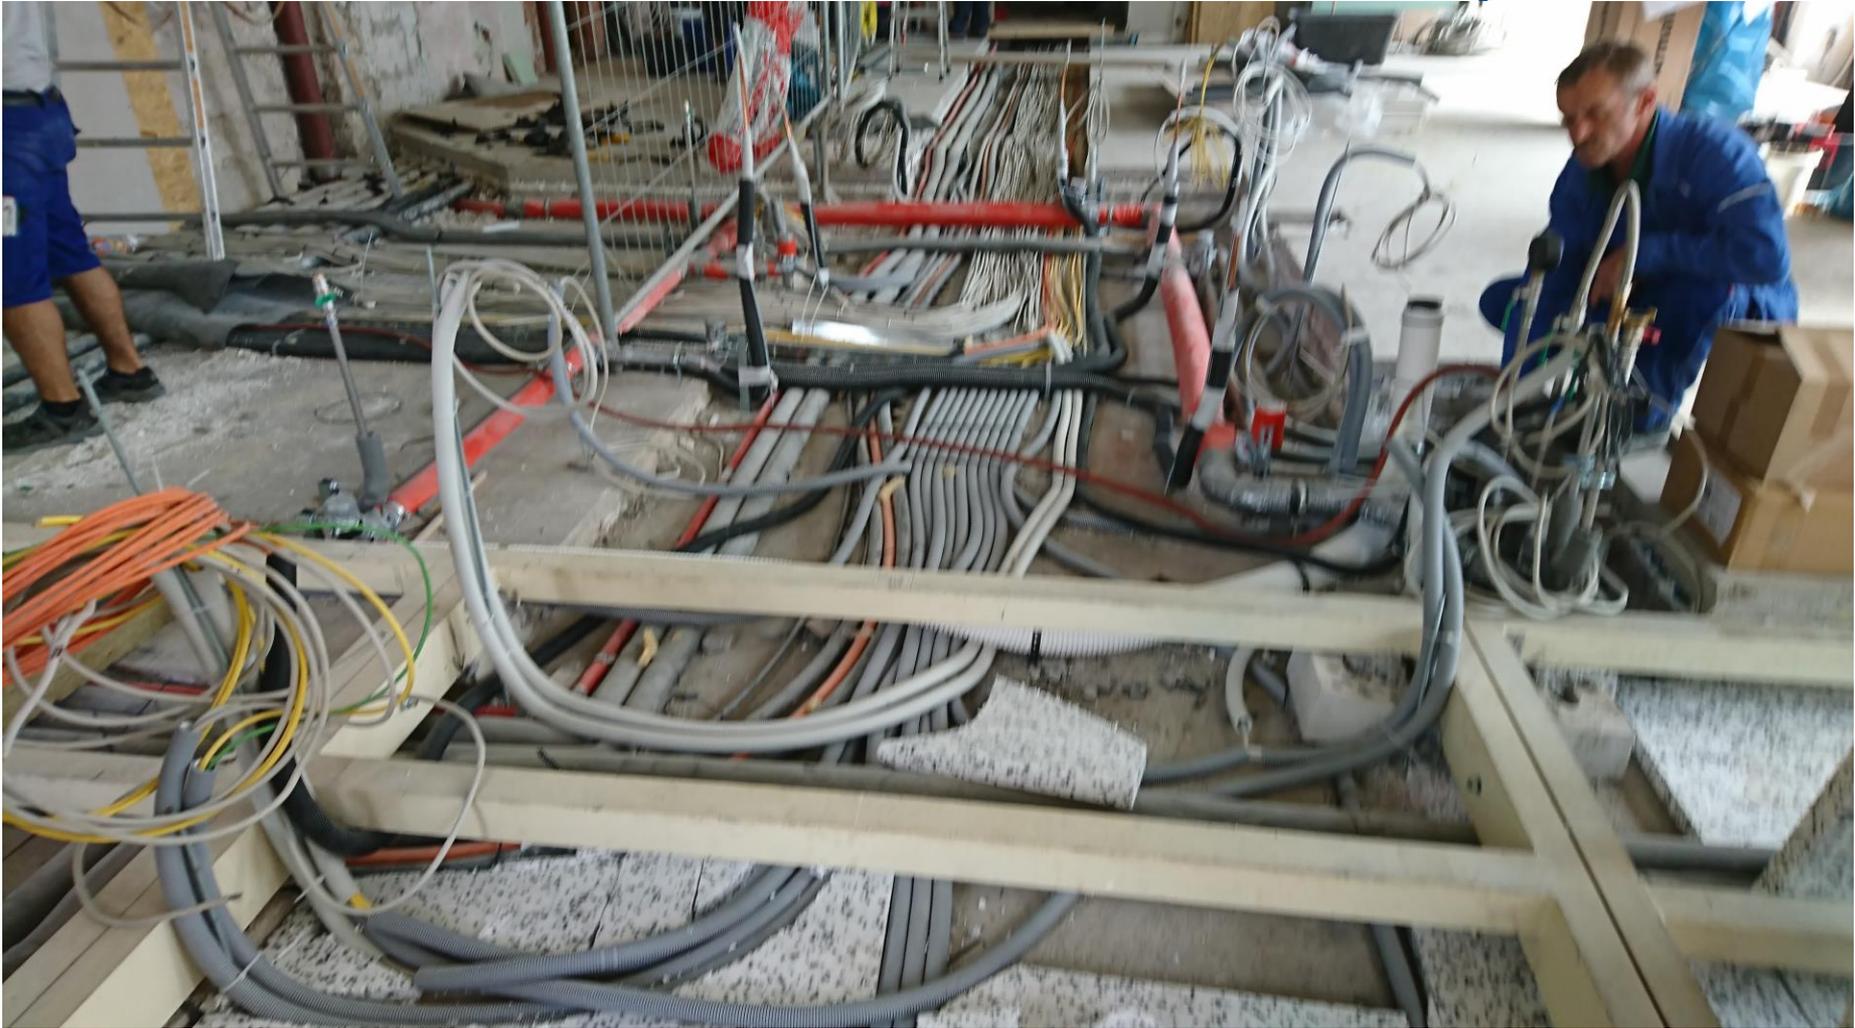
Da fällt mir fast nichts mehr ein??

VOB DIN 18 353 3.1.1 – Bedenken

- Rohrleitungen oder dergleichen auf dem Untergrund, wenn kein Höhenausgleich vorgesehen ist.
- 4.2.12 Anpassen von Wärmedämmstoffen an auf der Rohdecke liegende Rohre, Kabelkanäle oder dergleichen.

Ist eine besondere Leistung (Oberammergauer Kunstschnitzer!).

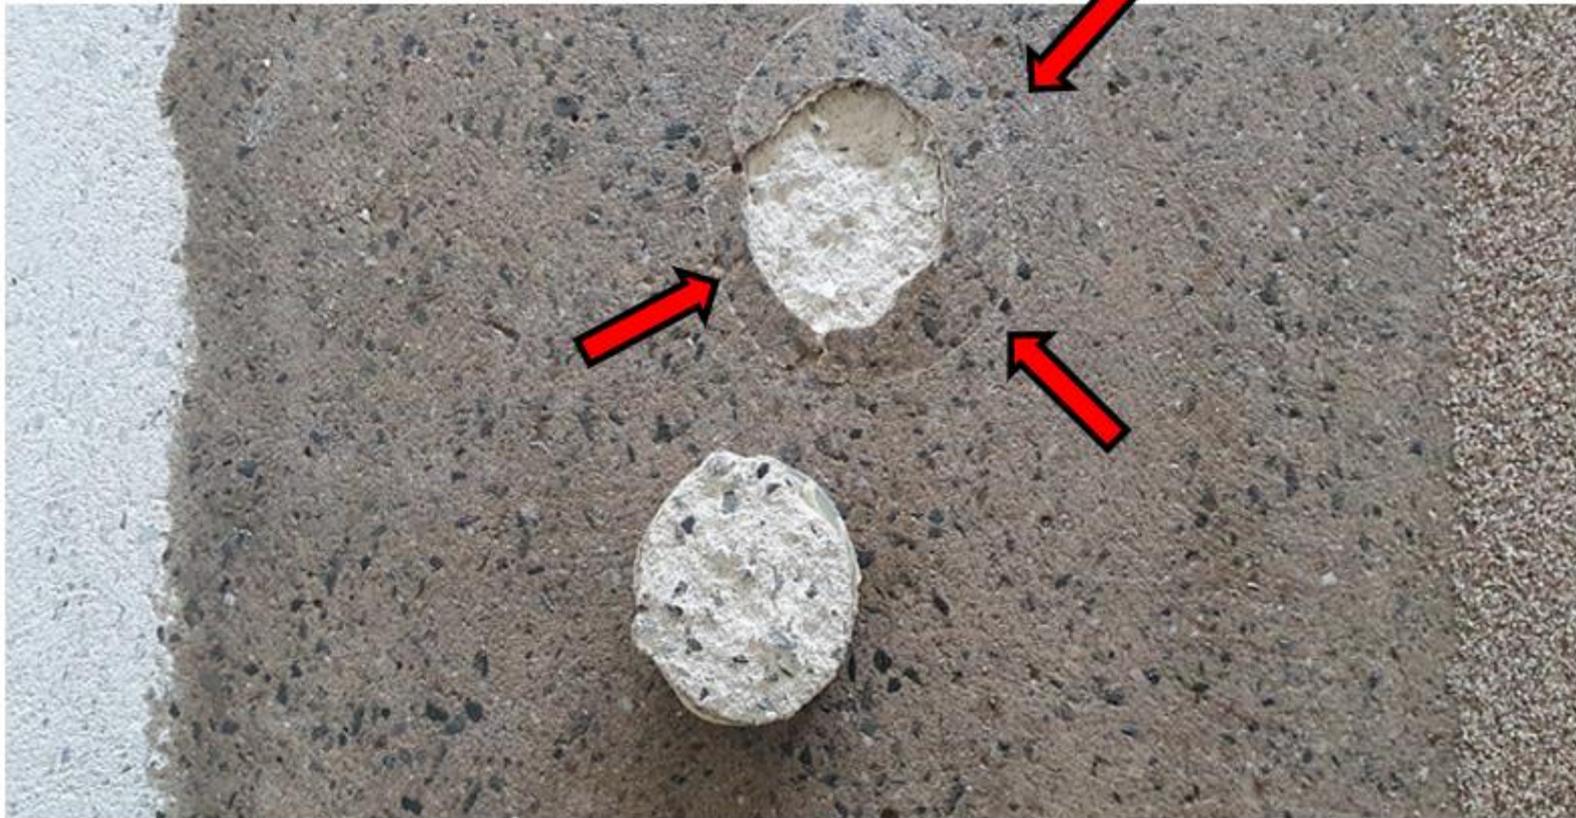
Bild 6: Probe Nr. 8, auf Vorstrich mit EP Harz, die rote Pfeile zeigen die eigentliche Bruchlinie.¶

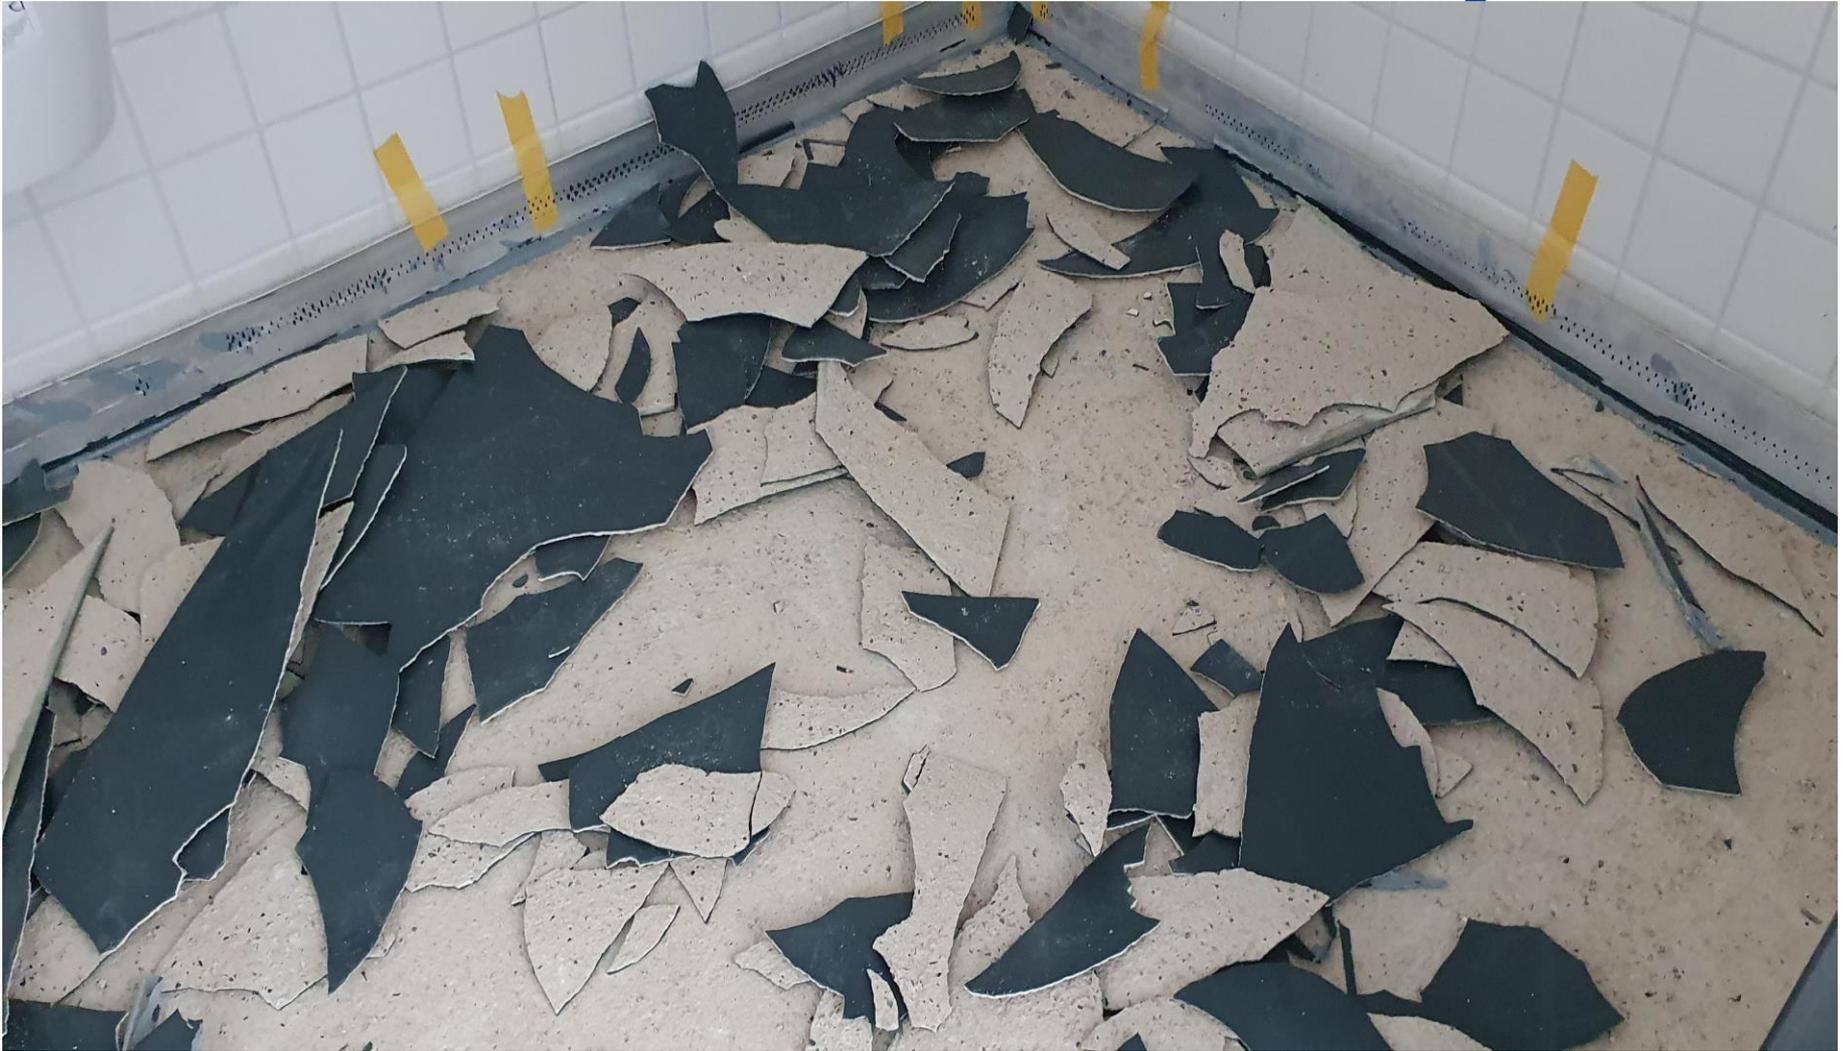
25. Februar – Vorstrich mit wasseremulgierbarem EP, 15 % Wasserzugabe.

26. Februar – Kratzspachtelung ebenfalls mit wasseremulgierbarem EP und Quarzsand gefüllt.

01. März – nochmals Kratzspachtelung, wie vor.

02. März – Beschichtung 78 er Zahnung und gestachelt.

03. März – Trocknungs- Reaktionstag.

04. März – Randablösungen entdeckt.

05. März – Fotos gefertigt.
