Meistertreffen ehemaliger Meisterschüler 2022.

Schäden an Fußbodenkonstruktionen und deren Vermeidung

Bertram Abert

Sachverständiger für Fußbodentechnik
ö.b.u.v. im Estrichlegerhandwerk

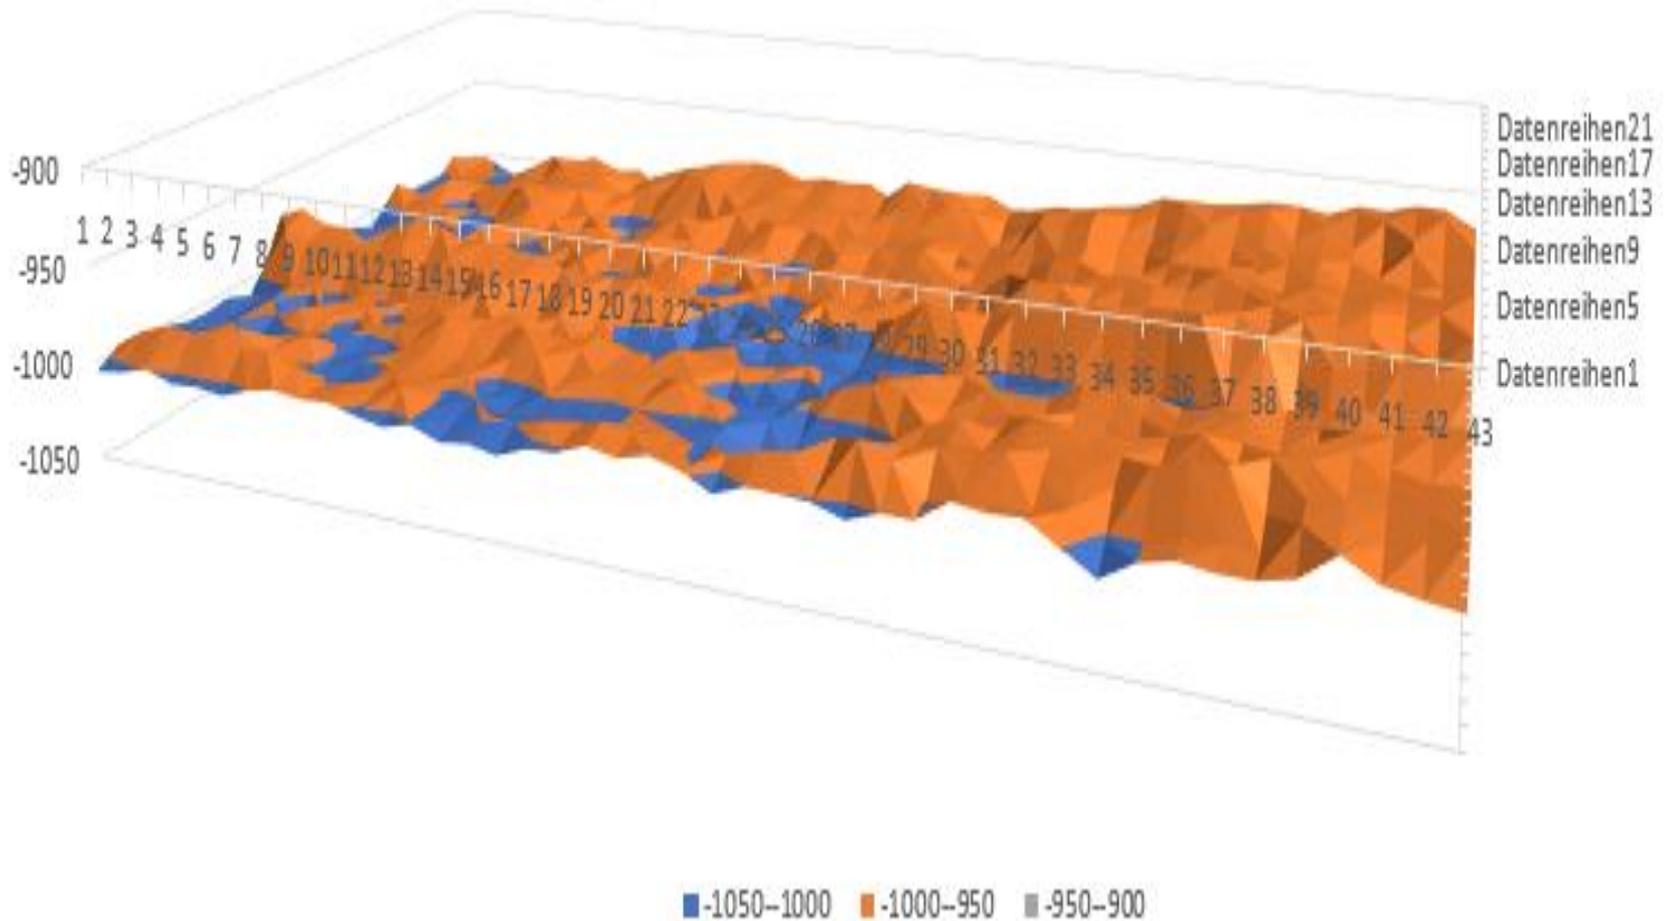
Oberfläche als 3-D Diagramm

1004 + 1000 : 2 = 1002
 1002 - 984 = 18 in mm.
 Vereinbart Zeile 4 = 9 mm?
 Zeile 2 wäre 12 mm zulässig

Lösung 1:

Weiter abschleifen, ggf. mit Außenspachtelmasse
Vertiefung ausgleichen, Ansicht? Ggf. Beschichten.

Lösung 2:

Kontrollieren ob Höhe von vorhanden. Fräßen, da
Einstreuung auch z.T. abgeblättert ist,
Verbundestrich mit Hartkorn einbauen.

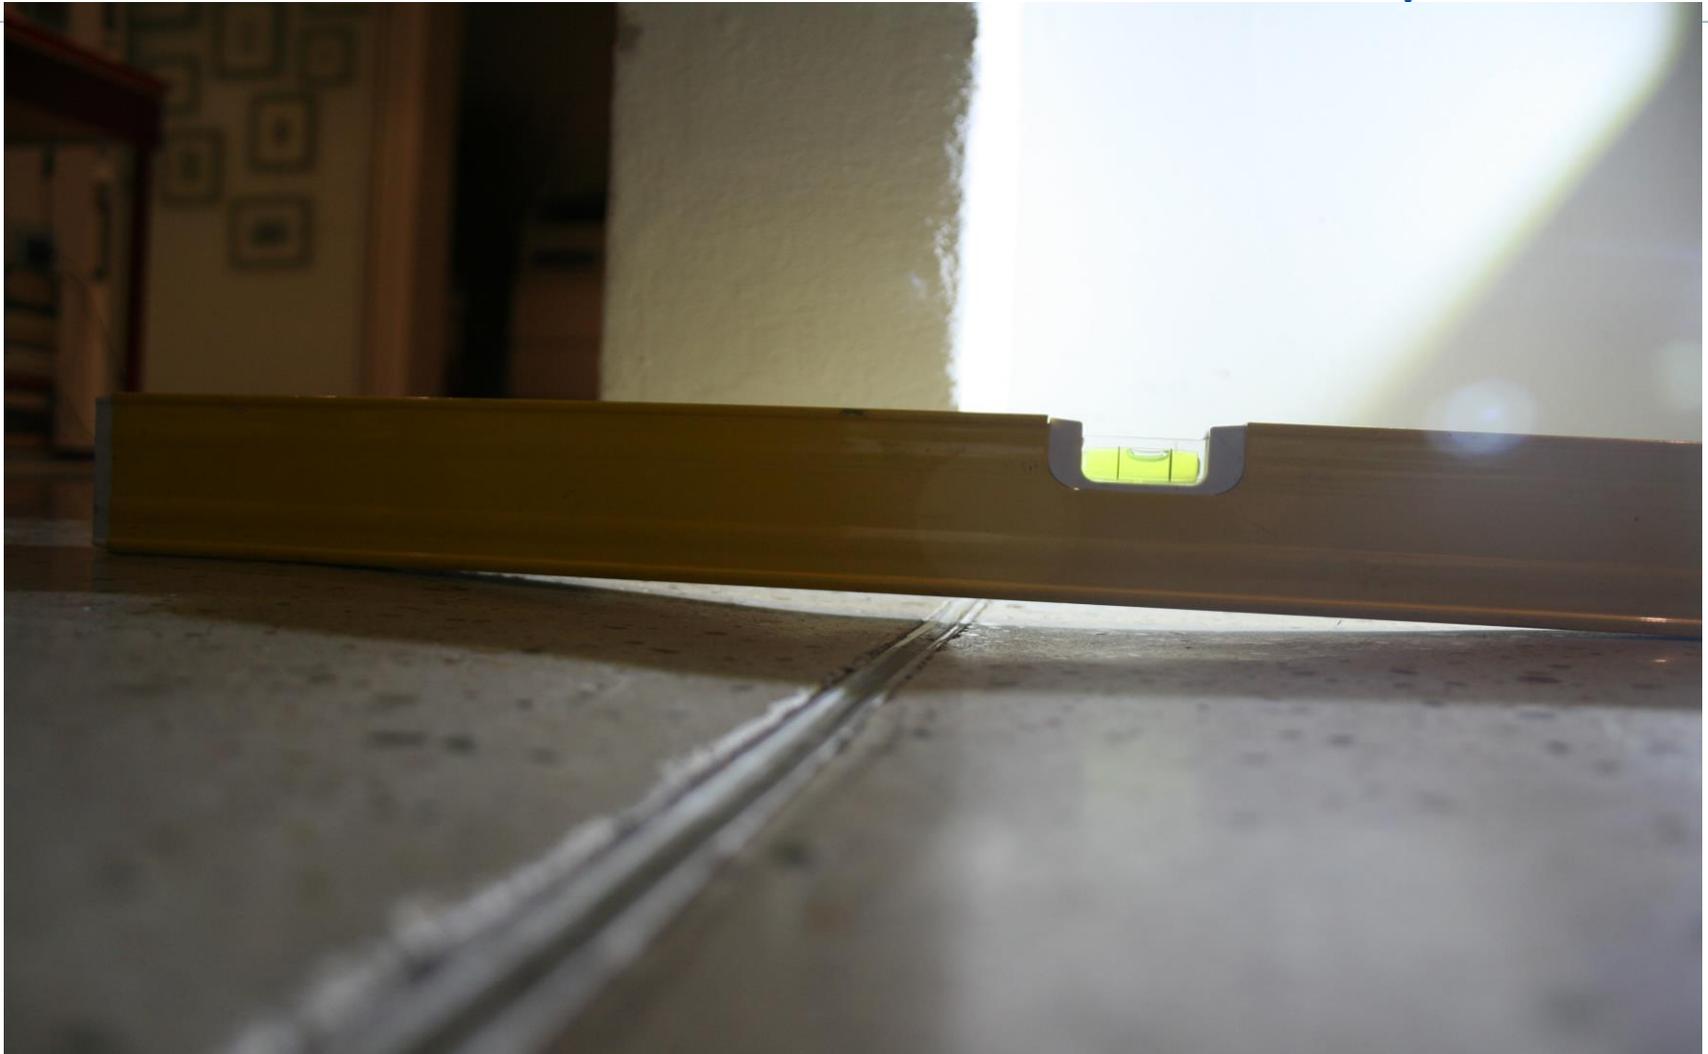
Keine Lösung:
Totalschaden

Man hat sich auf Preisnachlass 5 oder 6.000 € geeinigt.

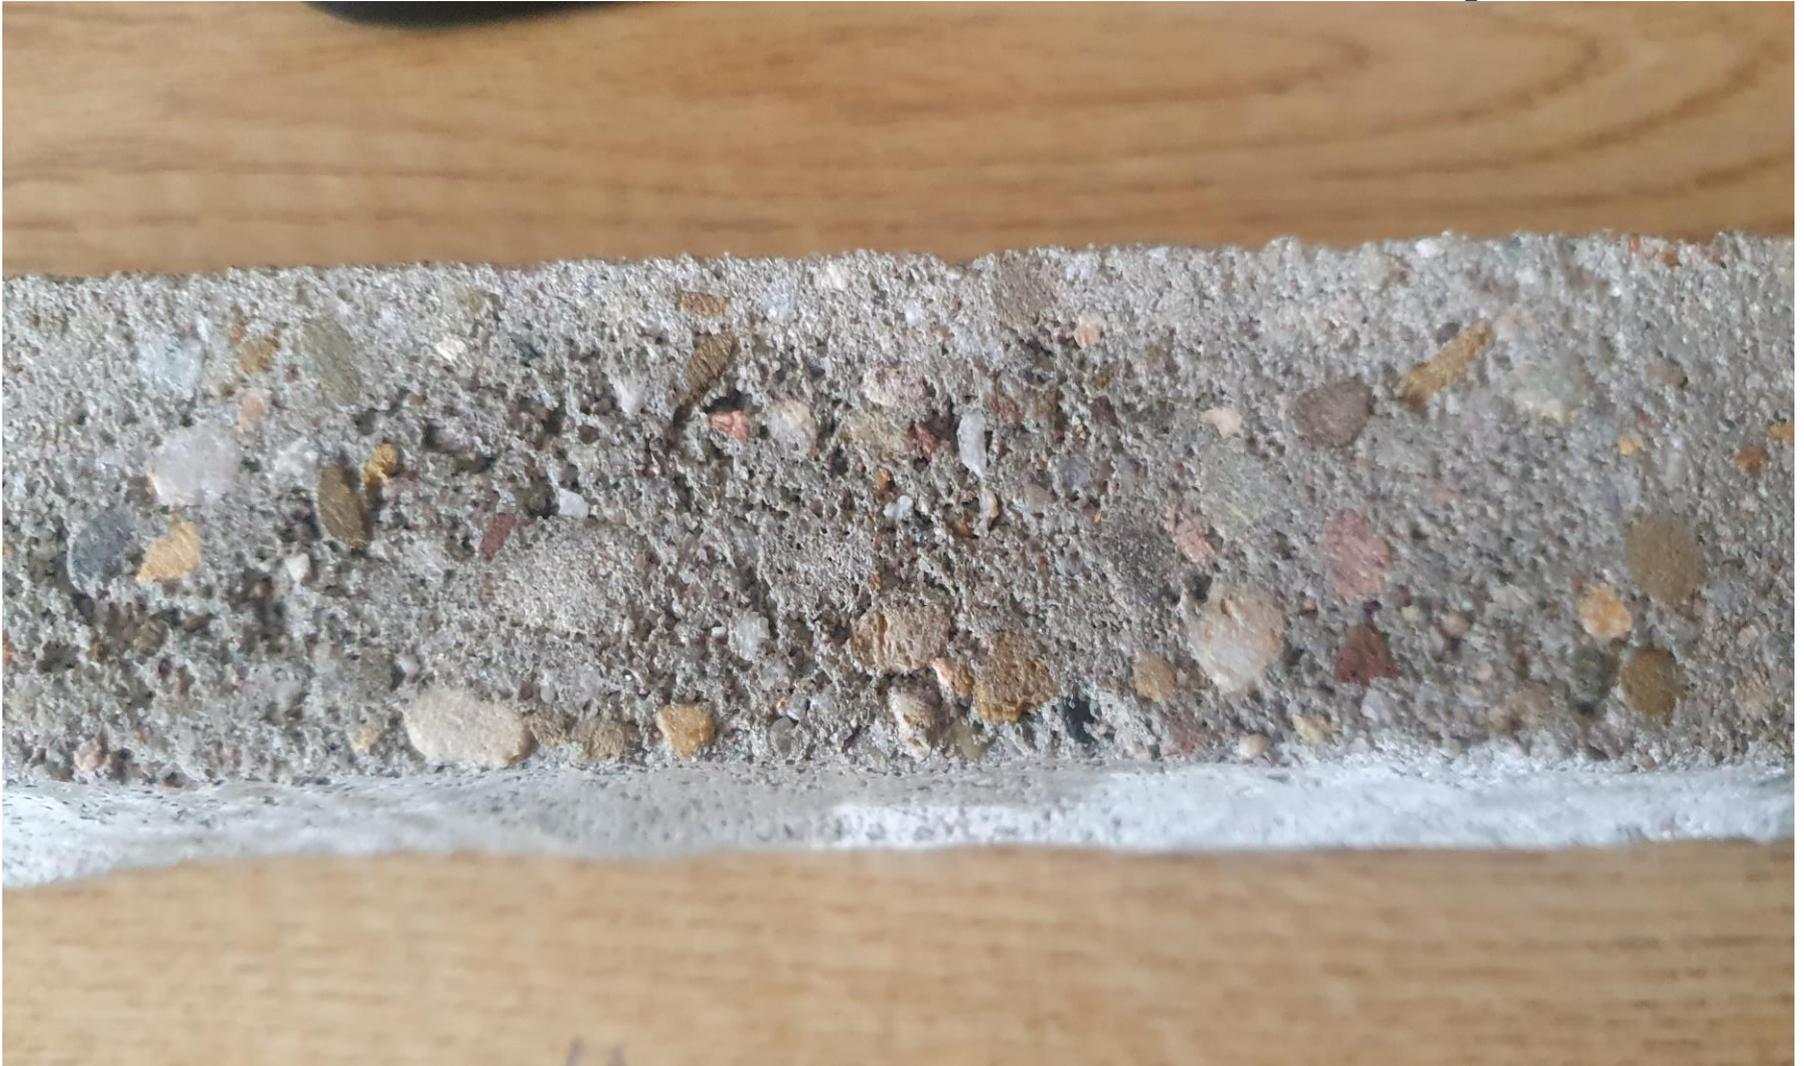
Probeplatte 4

Proben- Nr.	Maße Prüfkörper			Bruchkraft F [N]	Stütz- weite [mm]	Biegezugfestigkeit R _{BZ} [N/mm ²]
	Länge l [mm]	Breite b [mm]	Dicke d [mm]			
4.1	265	60	43	729	215	2,12
4.2	265	59	43	724	215	2,14
4.3	265	59	43	743	215	2,20
4.4	265	60	44	1026	215	2,91
4.5	265	60	43	926	215	2,69
α	Mittelwert α					2,4α

Hier ist die Güteklasse F 5 nicht erreicht, selbst nicht die Güteklasse F4.

Die Estrichennendicke ist auch unterschritten

Lösungsvorschlag:

Ca. 150 m² (von ca. 3 tausend), teilweise auf Dämmschicht verlegt, teilweise auf Trennschicht, ausbauen überall Trennschicht einbauen.

Umgesetzt wurde, dass dieser Vorschlag angenommen wird, jedoch der Estrichleger hat sich geweigert. Die Chefetage hat beschlossen, Estrichleger bekommt seine Mangelbeseitigung bezahlt, um Fertigstellungstermin nicht noch weiter zu verzögern.

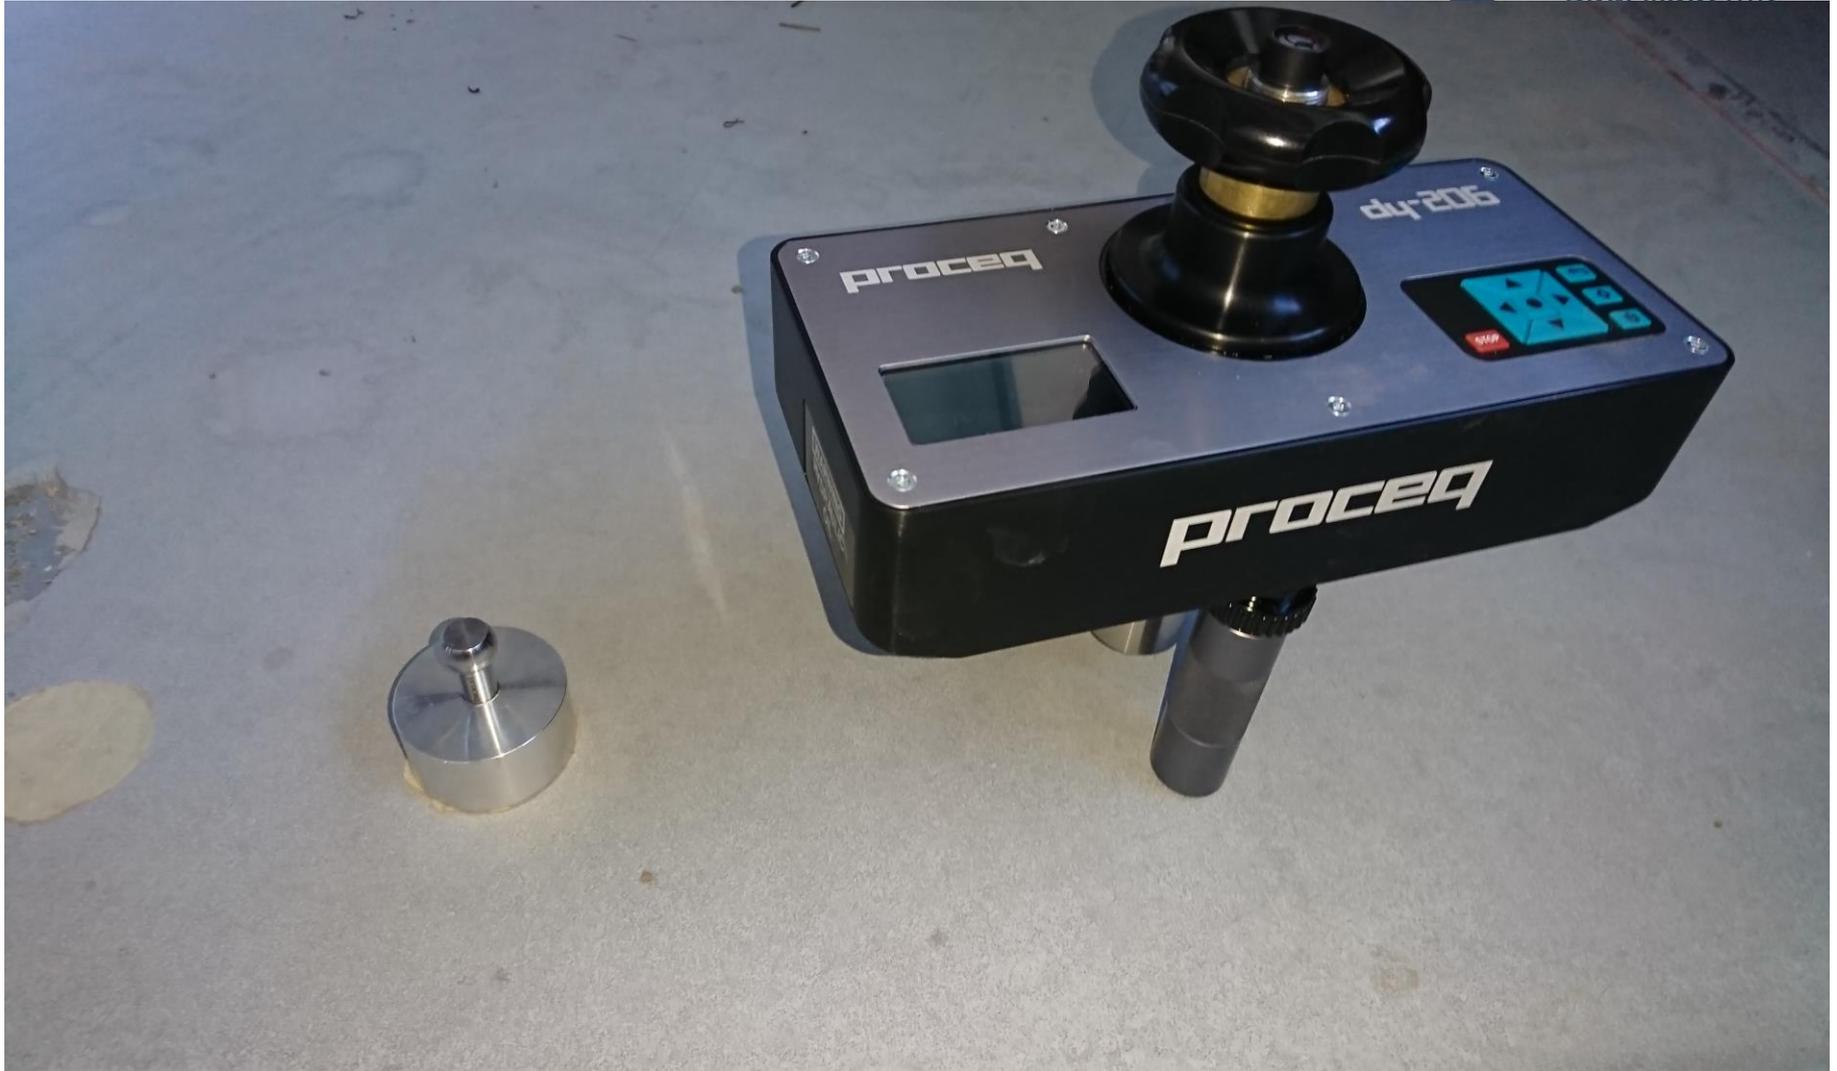
Angeboten war ein CT-C30-F6.

Stempel Nr.	Kraft kN	Kraft N/mm ²	Bruchfläche			
			% Zwischen Kleber und Stempel	% zwischen Estrich und Kleber	% in Estrichoberfläche	ca. Tiefe in mm
5	0,82	0,42	0	0	100	1-5 mm
6	1,09	0,56	0	0	100	1-8 mm
3	0,70	0,36	0	0	100	1-5 mm
Mittelwert		0,44

Sollwert: Mehrschichtparkett zwischen 1 u. 1,5 N/mm².

Totalschaden, Parkett und Estrich Rückbau.

Vermeidung:

1. Vereinbarte Estrichgüte (Qualität) einbauen.
2. Wenn in der Ausschreibung auch der Belag genannt, oder sonst wie bekannt ist, auf die Oberflächenfestigkeit achten. Man kann auch mit einem CT-C25-F4 eine ausreichend gute Oberflächenzugfestigkeit erreichen.
3. Als Parkett- oder Bodenleger die Vorleistungsprüfung sorgfältiger durchführen!

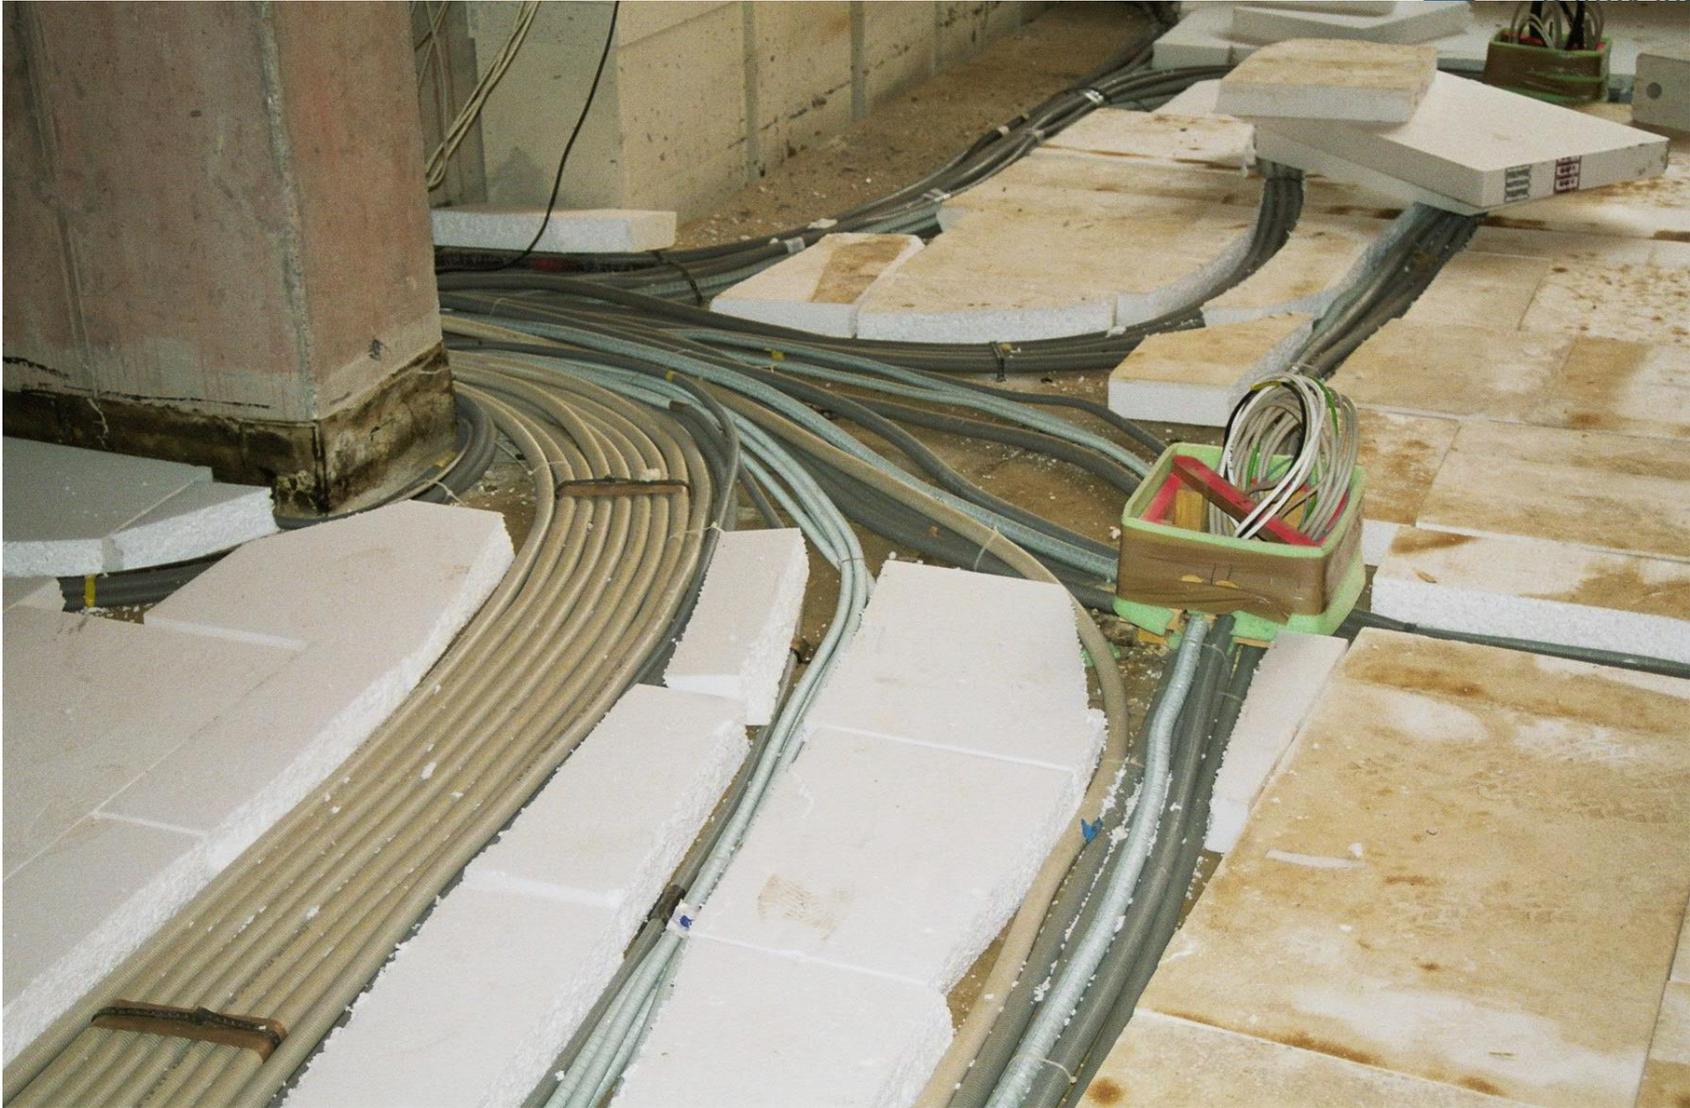
Da fällt mir fast nichts mehr ein??

VOB DIN 18 353 3.1.1 – Bedenken

- Rohrleitungen oder dergleichen auf dem Untergrund, wenn kein Höhenausgleich vorgesehen ist.
- 4.2.12 Anpassen von Wärmedämmstoffen an auf der Rohdecke liegende Rohre, Kabelkanäle oder dergleichen.

Ist eine besondere Leistung (Oberammergauer Kunstschnitzer!).

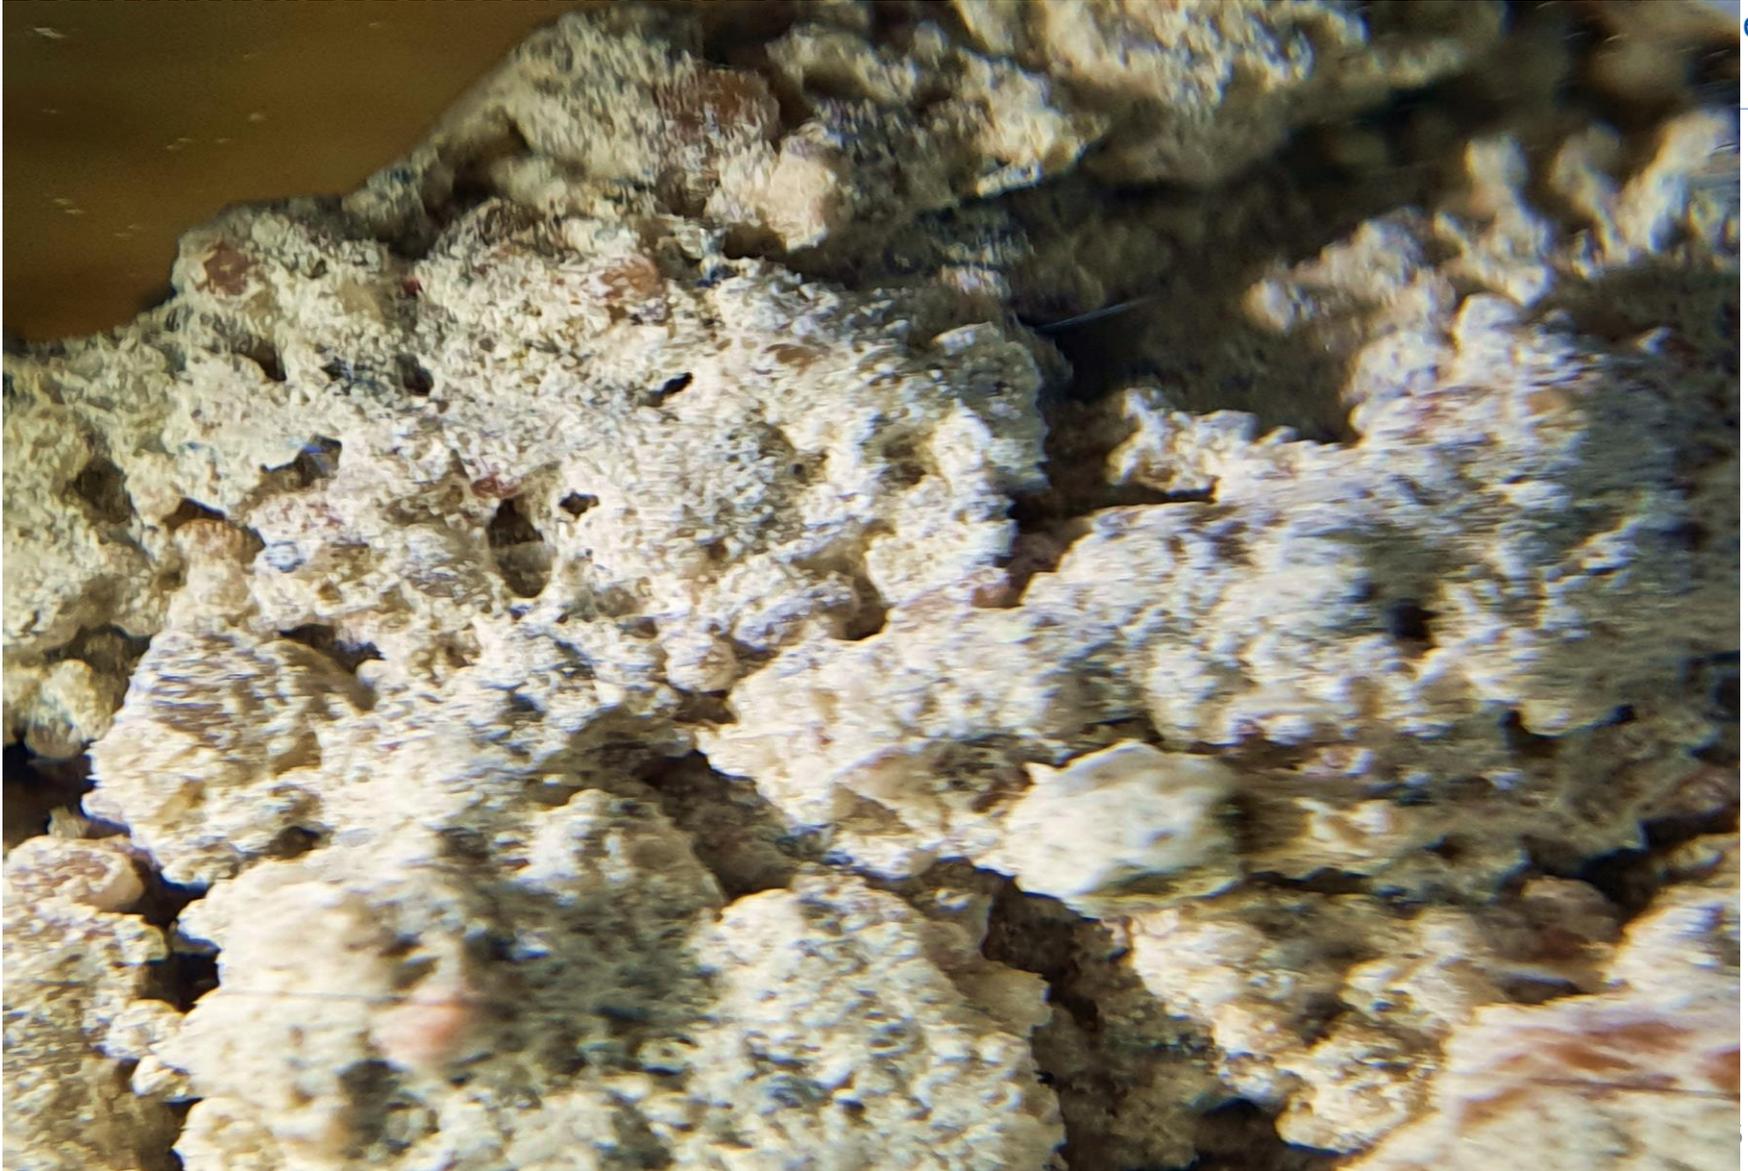
Proben- Nr.	Maße Probekörper			Bruchkraft F [N]	Biegezugfestigkeit β_{BZ} [N/mm ²]
	Länge l [mm]	Breite b [mm]	Dicke d [mm]		
4-1	400	61	59	489	1,02
4-2	400	61	60	579	1,17
4-3	400	61	59	367	0,76
4-4	400	61	58	621	1,34
4-5	400	60	60	460	0,94
Mittelwert vorhanden	Stützweite (mm) = 295				1,0

Vereinbart: Güte F5, Biegezugfestigkeit soll 3,5 N/mm² = 1,0 N/mm²!!

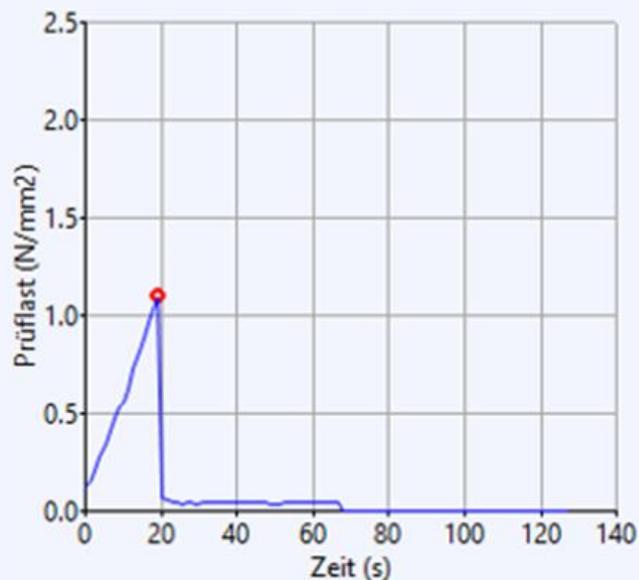
Kurve der Belastungsgeschwindigkeit

Belastungsspitze	1.107 N/mm ²
Spitzenlastzeit	19.2 s
Abrisszeit	66.8 s
Effektive Belastungsgeschwindigkeit	0.049 N/mm ² s

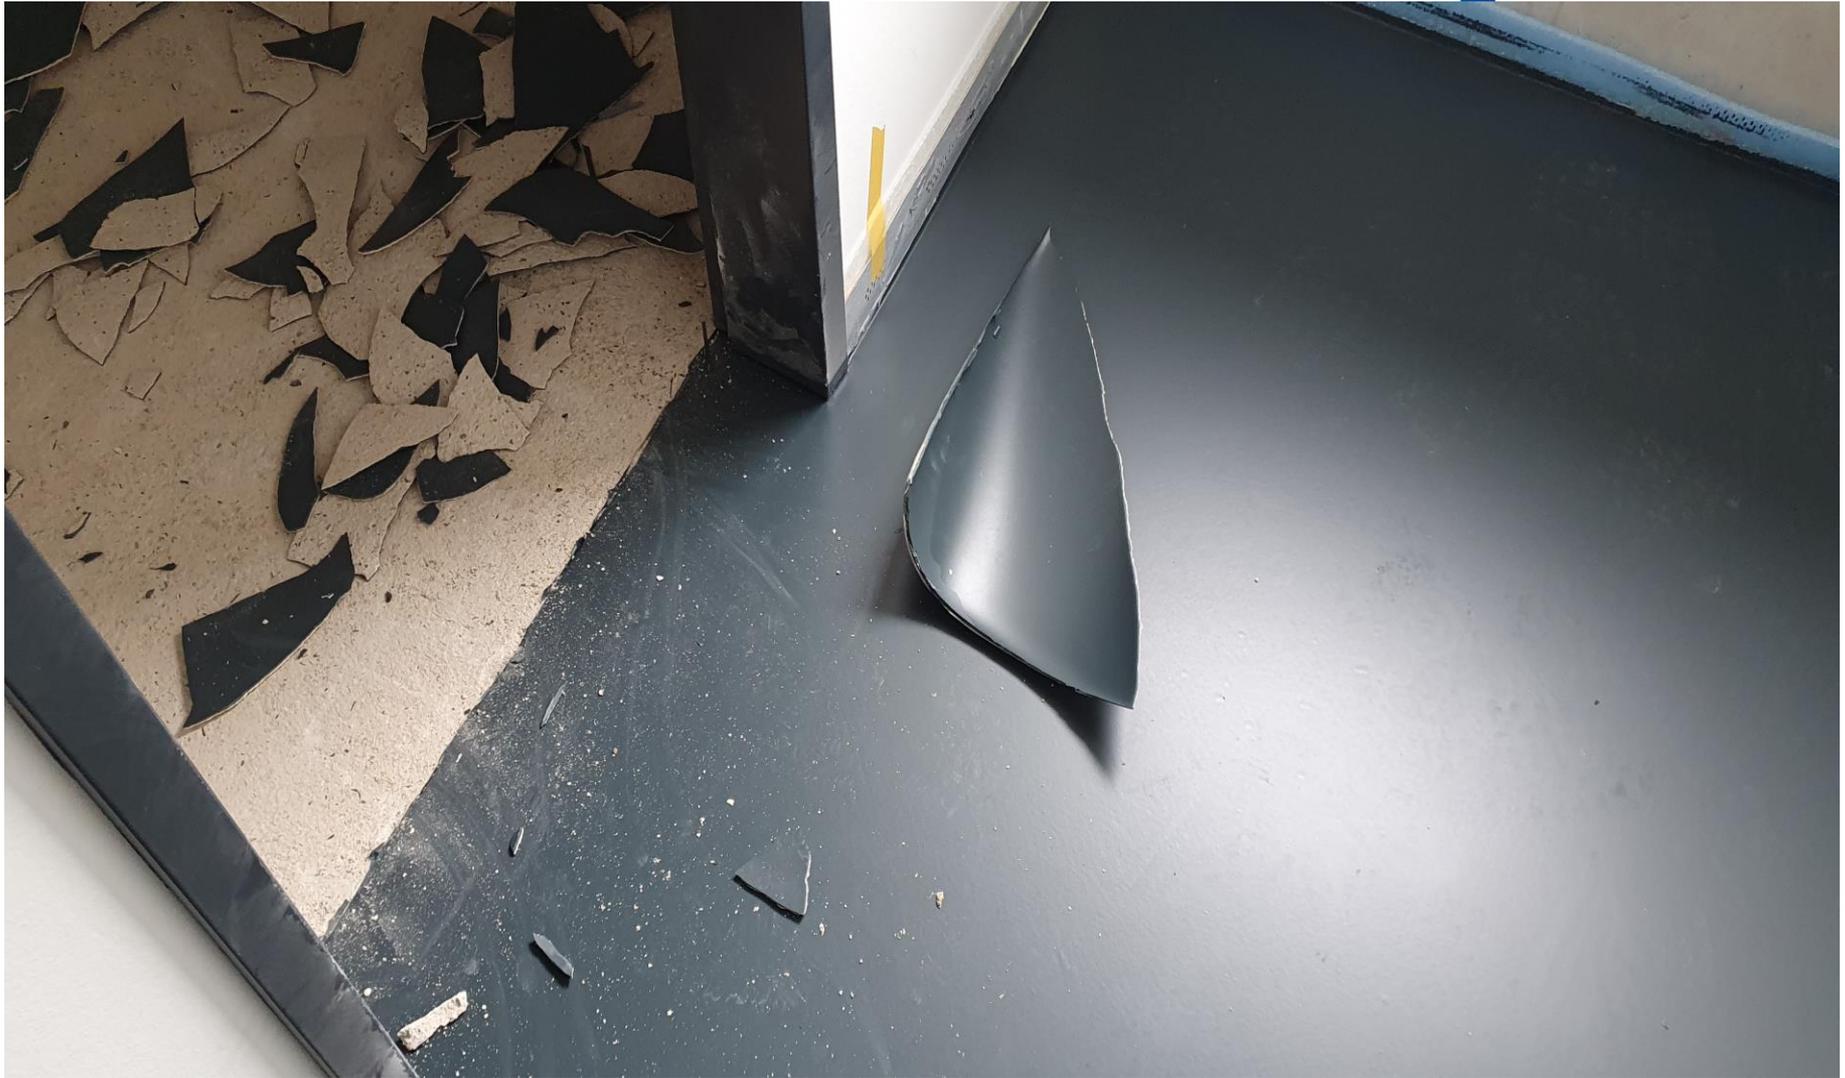
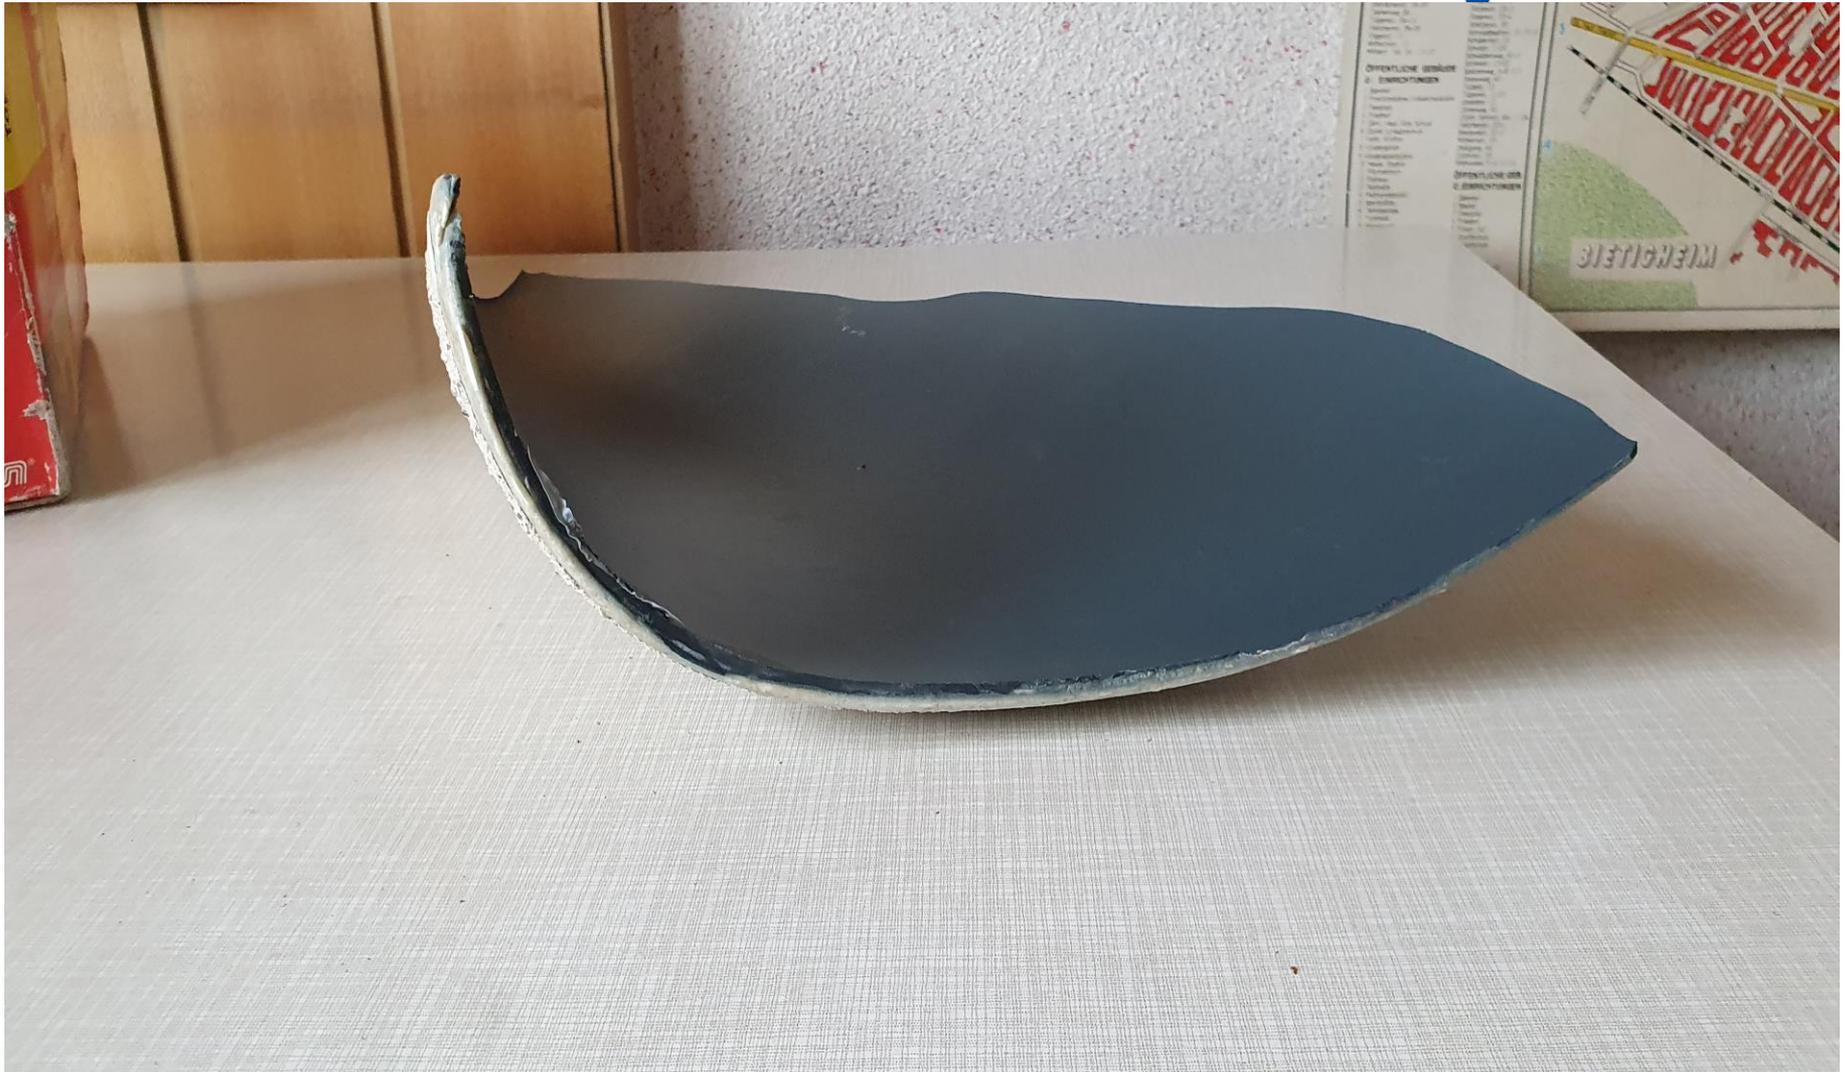
25. Februar – Vorstrich mit wasseremulgierbarem EP, 15 % Wasserzugabe.

26. Februar – Kratzspachtelung ebenfalls mit wasseremulgierbarem EP und Quarzsand gefüllt.

01. März – nochmals Kratzspachtelung, wie vor.

02. März – Beschichtung 78 er Zahnung und gestachelt.

03. März – Trocknungs- Reaktionstag.

04. März – Randablösungen entdeckt.
